技術の伝承 —現場の教訓から学ぶ—

地下建設工事のトラブル

橋本 正 (はしもと ただし)
㈱地域地盤環境研究所 所長

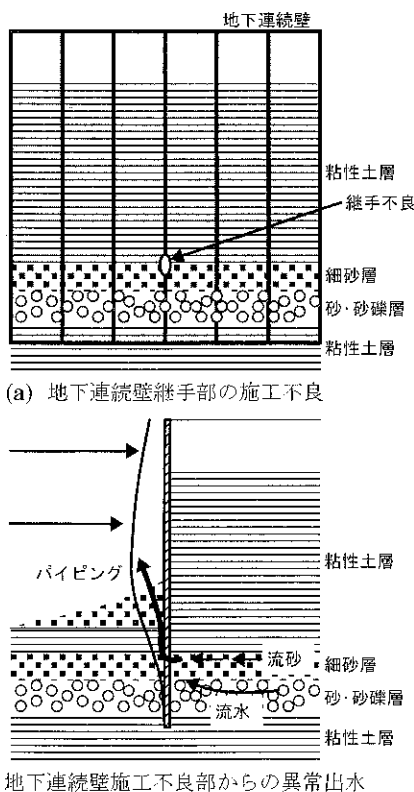
図-4 地下連続壁の施工不良部からの異常出水

①に関する特徴的な出水原因とその現象を図-4に示す。図-4(a)は、土留め壁の継手不良箇所が上部粘土層とその下の砂層付近にあった場合を示しているが、掘削深度がまだ下の砂層に達していない時点においても出水する可能性があり、図-4(b)にはその出水経路例を示している。原因としては、土留め壁は背面地盤の土・水圧により変形するが、下部の粘土層がその強度の大きさから自立する場合、土留め壁と背面地盤の間に隙間ができ、水みちになることが挙げられる。細砂層下部に透水性の大きい礫層がある場合には、地下水と共に細砂が流砂し、次第に洗掘されて空洞が広がり、大量の細砂を含む出水にいたることが多い。

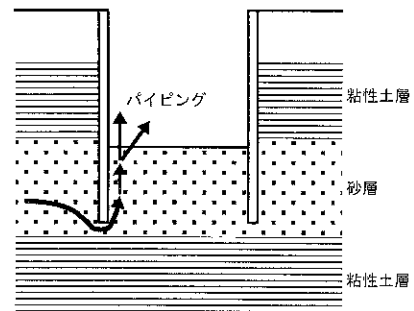
図-5 遮水壁根入れ不足に伴う掘削底盤からの異常出水

②に関しては、図-5に示すように、地盤情報不足(粘土層上面の削り込み状態や地層の傾斜等)に起因した遮水壁根入れ不足に伴って出水やパイピングが発生する場合がある。地盤の変化が大きいと予測される箇所では、地層の連続性などに着目した事前地質調査と、事前揚水試験を利用した遮水効果確認試験が必要である。

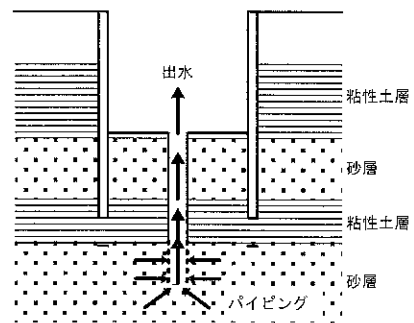
図-6 井戸のボーリング跡からの異常出水

③のボーリング孔跡や古井戸からの出水例は多い。現象は図-6に示すように単純であるが、写真-1のように土砂を含む出水により掘削構内が水没するようなトラブル⁶⁾に発展する場合があるので、可能な限り事前の情報収集と対策を講じる必要がある。また、調査ボーリングや井戸の撤去時には、掘削孔を止水材で埋め戻すなどの処置を義務付けて徹底して実施する必要がある。

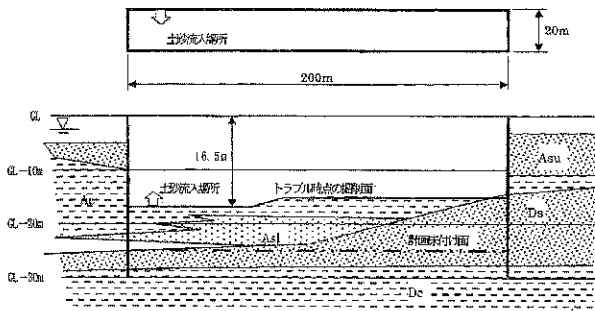
図-7 JGPによる改良体の不良箇所からの出水事例⁶⁾

④のJGPは、土留め壁の欠損部処理や削削底盤の膨れ対策に多く使われるが、改良されたコラム間の接合不良部(隙間)や改良不足による不具合部から出水してトラブルが生じることも珍しくない。図-7は、地下鉄駅舎建設時に既存埋設管下部の欠損をJGP工法の一つであるCJGによって改良したが、改良不良箇所からの出水が生じた事例⁵⁾である。JGPの造成は、図-8(a)

このようなJGPの改良不良に伴うトラブルを防ぐためには、JGPの施工品質を向上させることはもちろん、設計改良長の増大やより高性能なJGP工法の採用、薬液注入による捕足改良や遮水効果確認試験の実施が望まれる。

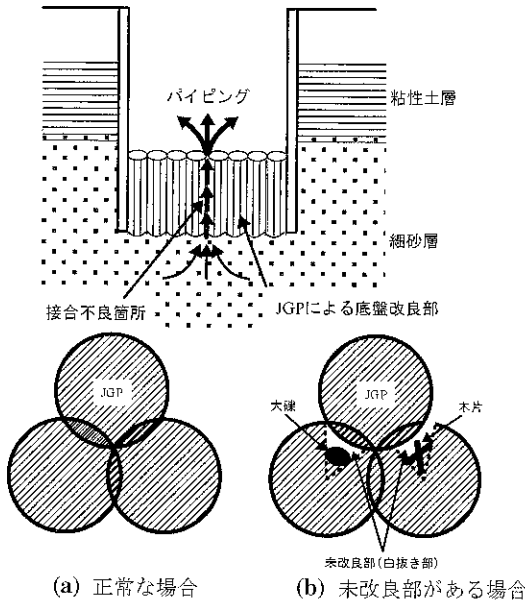
図-8 JGPによる地盤の未改良部

に示すように正常な場合、接合部は3本のJGPで包含されて未改良部や改良不良は生じない。しかし、硬質粘土や大礫地盤では、ジェットでの切削が遠くまで届かないため、所定の改良径が得られない。また、礫や木片などの異物が存在する場合は、図-8(b)のようにその背面は噴射が届かないため未改良となる。また、図-9の模式図に示すように砂層と硬質粘土の互層地盤においては、硬質粘土部分では小さな改良径しか造成できず、コラムの接合部が未改良となり、水みちになりやすい。

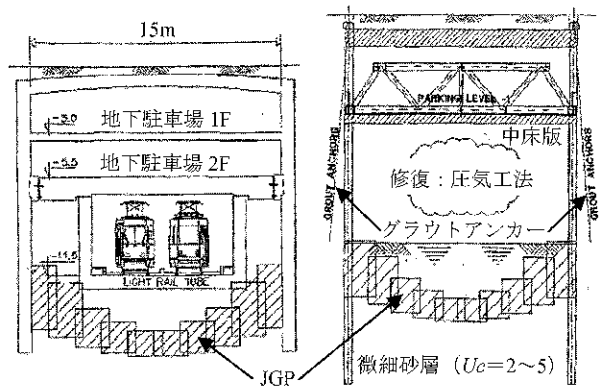
図-10 オランダのハーグ市の出水陥没事例⁷⁾に加筆

図-10に示すオランダのデン・ハーグ市の出水陥没事例⁷⁾も、JGPによる地盤改良を過信したために発生したと考えられる。路面電車の地下化と地下駐車場設置のため、長さ28mの土留め壁で囲み、底盤を直径1.8mのJGPで止水固化改良した後、地下13.5mの開削工を実施した。地盤は均等係数 $U_c=2\sim5$ の細砂で地下水頭が地表面近くにあり、パイピングしやすい条件にあった。掘削途中でJGP接合部からパイピングを伴う出水と陥没が発生し、掘削構内は水没した。復旧対策には薬液注入による地盤改良だけでなく、中床版を反力にとった圧気工法を併用し、地下水位を下げて開削を完了。

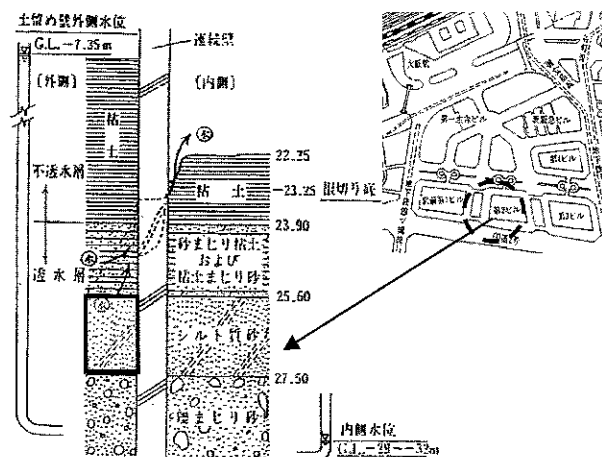
図-11 大阪駅前第2棟建設時の出水時の想定水みち⁹⁾に加重

1975年9月、地下掘削は地下4階部分のGL-20~-23mまで進み、掘削完了まであとわずかのところ(GL-23~-25m)で連壁継手部に接する掘削底面から建物内部に漏水が始まった。直ちに止水対策を講じたが、水と一緒に土砂が流入し、周辺地盤が沈下し始めた。沈下の影響は建物南側(約30×40m)におよび、16棟(29世帯)の家屋が傾く等の被害が発生し、隣接する国道2号線の沈下量は最大1.46mに達した。建物内への累計流入地下水量は約30,000 m^3 、流入土砂量は約550 m^3 と推定された。

建物内に流入した水は、梅田粘土層の下にある透水層の被圧地下水と想定された(図-11参照)。この地下水が連壁の継手欠損箇所から浸透し、一旦水みちができた

後は百数十kPaという水圧によって急速にその水量を増し、水みちがさらに拡大した。同時に建物外側の帯水層にパイピングを生じ、その結果、大量の出水と土砂の流入をみるに至ったものと推論された。

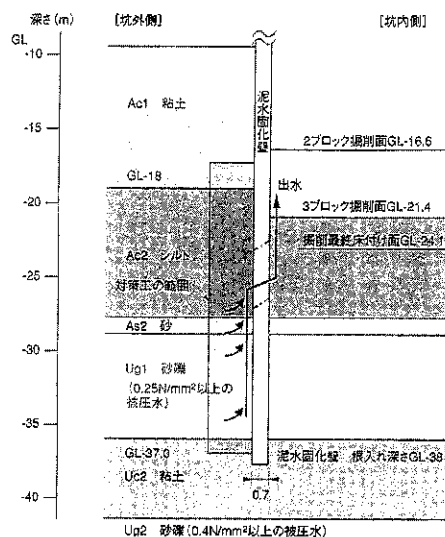
図-12 片福連絡線福島地区の出水時における想定水みち¹⁰⁾

- ① 出水した地下水は天満砂礫層とその上部にある沖積層からのものである。
- ② この付近の天満砂礫層の水頭はGL-2～-3mと高い。
- ③ 沖積層下部に、粒径が均質で流動化しやすい砂質土層が存在する。

地下水や地盤条件の中で、土留め壁の継目から、天満砂礫層などに含まれている被圧地下水が出水した可能性が高いと結論づけている(図-12参照)。

以上2事例を紹介したが、土留め壁の背面と前面の水頭差が大きい場合には動水勾配が大きくなり、何らかの欠損部よりパイピングする可能性が高い。ここでも土留め壁の継目が欠損部となり、砂層や砂礫層でのパイピングによる地盤侵食が進行し、流砂を伴う大量の出水により、局所的な地盤沈下が発生したと考えられる。これらに共通する素因として、高い地下水位(又は大きな水頭差)と、大きな透水係数を有する砂礫層上部に流動化しやすい均等粒径の細砂が堆積した地盤環境にあったことが挙げられる。また応急対策としては、土留め壁背面の流入箇所付近から生コンクリートを流し込んで流量を低減させた後、薬液注入により止水及び地盤改良する方法が出水流量の多い場合に有効であった。

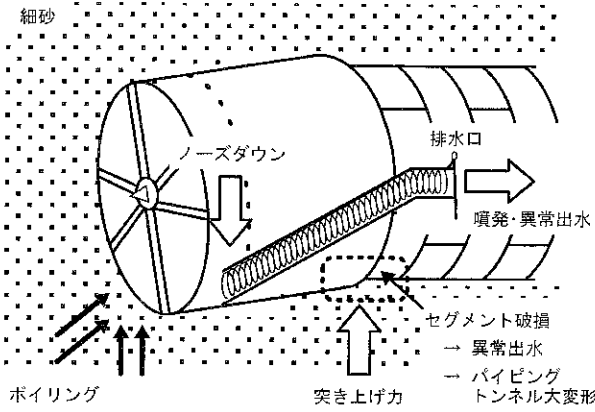
図-13 排土時の噴発に伴うトラブル及びその際のノーズダウン及びトンネル破損の可能性

均等係数が小さく流動化しやすい細砂地盤を泥土圧シールドで掘進する際、チャンパー内やスクリューコンベアーでの混練り状態が悪い場合や異物を取り込んだ場合、図-13に示すように、排土口から流砂を伴って噴発することがある。噴発の激しい場合、切羽周辺地盤がボイリングしてマシン頭部が沈下し(ノーズダウン)、過度な場合にはテールの突き上げに伴い、セグメントが破損して陥没にいたることもある。

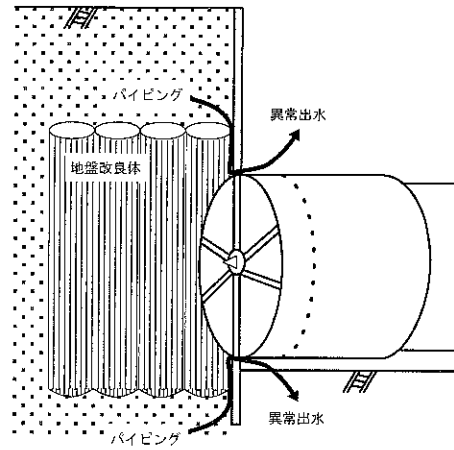
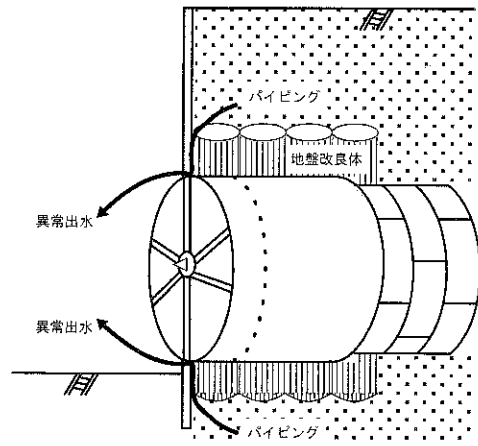
図-14(a) シールド発進時の異常出水トラブル

発進・到達では、ジェットグラウト、薬液注入工法や凍結工法等で地盤改良をする場合が多いが、図-14(a)、(b)に示すように、地盤改良の不良箇所の存在やシールドマシンによる遮水壁や改良地盤を傷めることにより水みちが発生し、細砂を含む出水が生じることがある。対策としては、観測井を設けて厳格な施工管理を行うことはもちろん、追い注入を実施することが挙げられる。

図-14(b) シールド到達時の異常出水トラブル

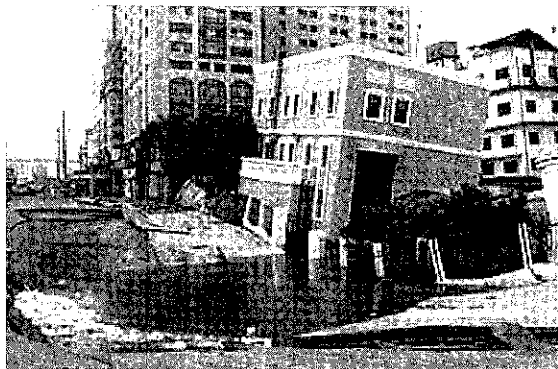
写真一 上海地下鉄4号線トンネル陥没事例(11)

岸の中間立坑下部の連絡通路施工時においてトンネル陥没事故が発生し、トンネル付近の土砂流失により地上建築物の倒壊等が発生した(写真-2参照)。

当該地は、河川に近いため地下水は高く、地盤は約GL-35mまで軟弱な沖積砂質粘性土層であり、その下部は均等係数の小さい細砂が数十m以上堆積している。トンネルは、土被り厚約30m、直径約7m、離隔約7mの単線並列トンネルであり、泥水式シールド工法により施工が完了した状態であった。その後、地表からトンネル間に中間立坑を施工し、凍結工法により連絡通路を掘削中に凍結の不具合から湧水が発生した。それが拡大してトンネル周辺土砂が大量にトンネル内へ流入したことにより、大規模陥没に至った。これにより、トンネルは約200m間にわたり崩壊し、周辺地盤がパイピングしたことによって、壊れたトンネル覆工(RCセグメント)は元の深さより最大で5m以上沈降した。

応急対策として、トンネル内外圧力をバランスさせるため、トンネル内に注水、陥没地盤への薬液注入等を実施し、沈下が大きい5棟の地上建築物は撤去した。また、詳細検討の結果、主に大深度開削工法による原位置修復案を採用し、修復工事は2004年8月に開始し2007年6月に完成させた。

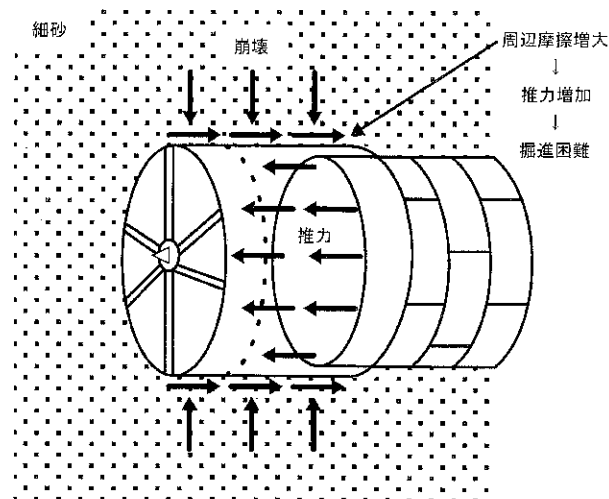
図一15 シールド掘進時における胴締め現象

シールド掘進時に砂地盤によるマシン胴締め現象などのトラブルがよく見られる。この胴締め現象は、図一15に示すようにカッターで掘削した砂地盤が応力解放やせん断を受けて膨張変形し、シールド胴体部に密着することによって、シールドと地盤の摩擦抵抗が上昇する現象である。この胴締めにより、掘進推力不足や高推力のために反力となるセグメントの変形や破損が生じる場合がある。この現象は、周辺地盤が均等係数の小さい中～細砂の場合に、またカーブ線形を掘進時に起こりやすい。また、推力は掘進中よりも、掘進を開始した直後が大きい値を示す。これは、動摩擦抵抗より静摩擦抵抗が大きいことに起因しているためであり、シールドジャッキの計画装備推力は掘進開始時の推力を考慮する必要があることを示唆している。この現象は、均等係数の小さい大阪層群砂層を掘進時によく見られ、大阪地下鉄シールド工事¹²⁾や関西電力高圧送電トンネル工事¹³⁾では、度々この現象に悩まされた。

対策としては、オーバーカットやシールド内から胴体部へ減摩材を注入することが有効である。また、余裕のある掘進推力をマシンに装備し、その推力に応じた施工時反力荷重を考慮したセグメント設計を行う必要がある。
