# 漏水を伴う縦断方向のひび割れに対する 地下構造物の耐力評価

旧河川沿いの扇状地を横断する形で構築された通信用矩形とう道において、上床版ハンチ付け根部に連続して発生しているひび割れから漏水が確認された。とう道構内から背面地山側までひび割れが貫通している可能性があることから、とう道本体構造物としての耐力低下が懸念される。また、ひび割れ長さやひび割れ幅の進展状況によっては、とう道の耐用年数の短縮も危惧される。ここでは、とう道の耐力評価をおこなうため、ひび割れの形状や本体コンクリートの性状などについて精密点検を実施し、ひび割れの進展予測を含むとう道の安全性を評価した。それらの結果に基づいて、とう道の保生、再生に向けた対応案について検討した。

## DURABILITY EVALUATION FOR UNDERGROUND CONSTRUCTION WITH LONGITUDINAL LEAKAGE CRACKS

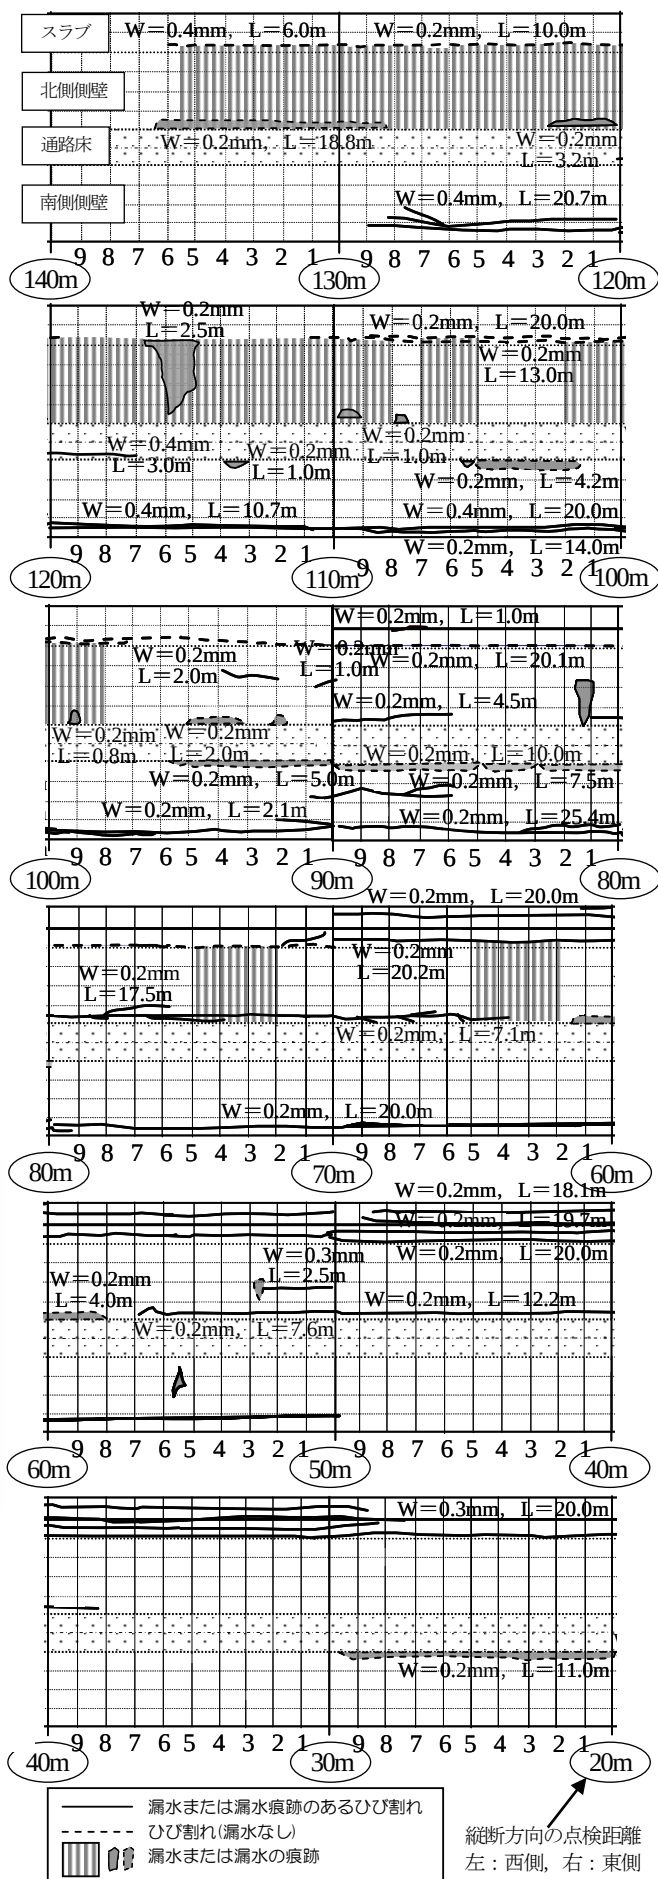
図-5 H20年度の点検結果展開図

ひび割れ長さは、平成14年度より増加しているが、その後は大きな変化はなく、収束傾向にあるものと思われる。回帰式に基づけば、今後1年後に約5m、3年後には約13mのひび割れ長(総延長)の拡大が見込まれるが、これらについては、外力変化に起因するひび割れ進展ではないと想定される。また、ひび割れの展開図からもわかるように、とう道(上床版)ハンチ付け根を中心にとう道縦断方向に約150mの連続したひび割れが確認でき、漏水跡も確認した。

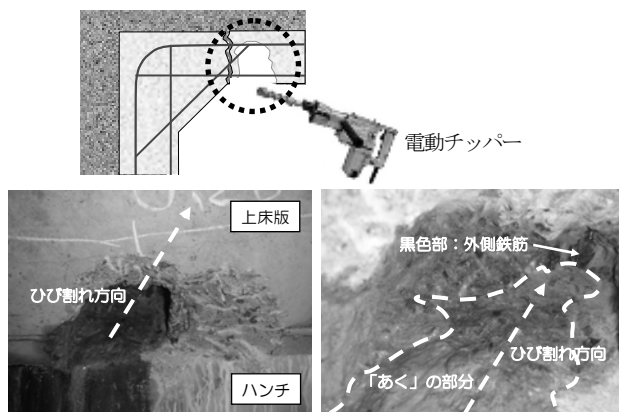
図-7 ひび割れ部およびひび割れ方向の確認

とう道(上床版)南側ハンチ付け根のひび割れの進展方向の確認を目的に、ひび割れ周辺のコンクリートについて電動チッパーを用いて外側鉄筋近くまで慎重に破碎した。図-7に示すように、ひび割れ部から流入していた地下水の「あく(茶色変色部)」を追跡確認した結果、ひび割れ進展方向は、上床版に対して直角方向上向き(地表面方向)にまっすぐ進展していることが確認できた。

上床版に作用する荷重を考えると、予想されるひび割れは図-8のような進展状況が一般的であることから、本ひび割れは、途中から斜め方向に傾斜する特性を有するせん断ひび割れではなく、まっすぐ進展する特性を有する曲げひび割れであることが考えられる。

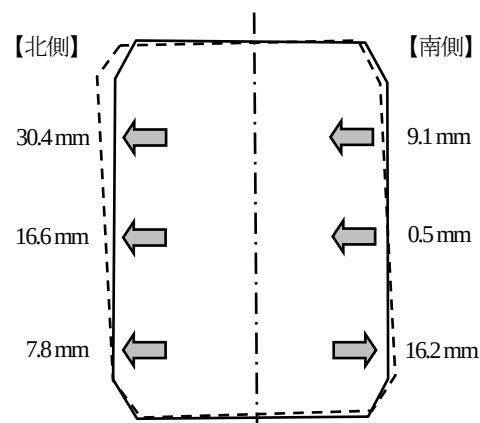
図-9 とう道内空寸法測量結果例(No.4地点)

計測の結果、南側側壁は北側に倒れこんでいるのに対して、北側側壁は北側に倒れて平行四辺形に近い形状を示している区間と、逆に南側に倒れて台形に近い形状を示している区間とに、打ち継ぎ目ブロック毎に区別できる傾向にあった。なお、側壁の傾斜については、型枠組み立て時の傾斜である可能性も考えられるので、傾斜量の評価については留意が必要である。また、簡易傾斜計で計測した側壁傾斜量と3Dレーザースキャナーで測量した結果は、類似の傾向を示した。

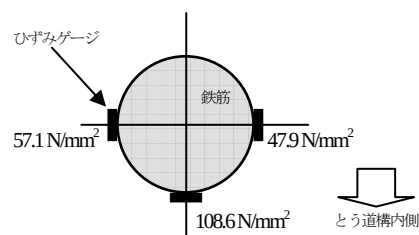
図-11 主鉄筋の実応力測定結果

ひび割れ部を横断する主鉄筋に発生している実応力を把握することを目的に、鉄筋応力解放法<sup>8)</sup>を用いて実応力を測定した。本方法は、図-10に示すようにひび割れ周辺部のコンクリートを慎重に破碎し、ひび割れを横断する主鉄筋にひずみゲージを3箇所貼り付けた後に同鉄筋をグラインダーで切断し、その際に計測したひずみ量の変動から切断前の鉄筋実応力を測定する方法である。測定の結果を図-11に示すが、3箇所の計測値にバラツキが見られたものの、最大鉄筋発生応力は108.6 N/mm<sup>2</sup>(引張応力)であった。初期応力計算では、該当部分では圧縮応力が発生していることから、応力状態は逆転している。ただし、鉄筋の長期許容応力度は160 N/mm<sup>2</sup>であることから、現状では、降伏点を越えるような大きな応力が、このひび割れ部に作用していないことが判明した。

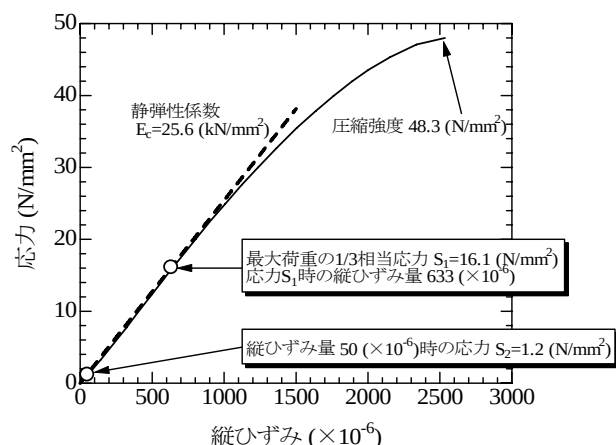
図-12 圧縮強度試験時の応力～ひずみ関係

圧縮強度試験の結果を表-3に示す。側壁上部ほどブリージングの影響から強度低下(約10 %低下)しているようにも見受けられるが、コンクリートの設計基準強度  $\sigma_{ck} = 21 \text{ N/mm}^2$  を十分満足する強度であった。また、南側側壁上部から採取したコアを用いて実施した圧縮強度試験時の応力～ひずみ関係から弾性係数を確認した(図-12参照)。実測圧縮強度が大きいものの、弾性係数は若干小さい結果になっており、不静定力または弾性変形計算に用いるコンクリートの弾性係数  $E_c = 25 \text{ kN/mm}^2$  を満足する結果が得られた。

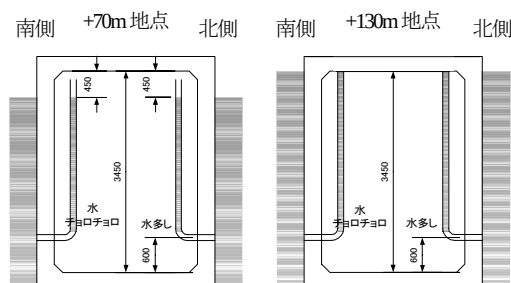
図-13 各測定地点における地下水位測定結果例

地下水位の測定結果例を図-13に示す。調査断面ごとで流入水量は異なっていたものの、十分時間が経過した後に測定した地下水位については、北側と南側でほぼ同一高さになり、その地下水位は上床版付近部でバランスした。よって、背面地下水位がとう道上床版よりも浅部に上昇するととう道構内へ地下水が流入し、深部に降下すると地下水は流入しないと解釈できる。

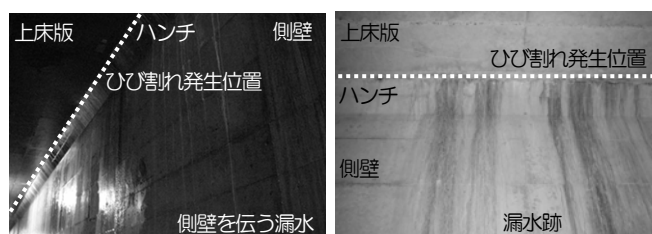
図-14 とう道内の漏水状況

漏水状況を図-14に示す。最大の流入水が認められた際には、ハンチ付け根部から滝のように地下水が側壁を伝って流入していることを確認している(図-14左側参照)。一方、渇水期には流入水は認められず、流入痕が認められるものの、とう道内は乾燥した状態にある(図-14右側参照)。

常時状態においては安全性を確保しているものの、近い将来に発生が予測されている東海地震や東南海地震、南海地震発生時の安全性については、別途解析的検討が必要ではあるが、危険側に移行する可能性がある。また、地下水は、鉄溶解性の性質を有していないが、漏水によって鉄筋が乾湿を繰り返す環境下にあることから、コンクリートの中性化が進行し、鉄筋腐食を助長させる可能性も否定できない。このため、とう道を生かし続ける(保生する)ためには、貫通ひび割れ箇所の完全充填と、コンクリート表面の気密化を目的としてコンクリート改質をおこない、延命対策をおこなう必要がある。具体的な補修方法については、今後、詳細に検討をおこなう予定ではあるが、地下水位の低い時期(渇水期である11月～3月頃)において、地下水に対して抵抗力が高く、耐久性に優れた微粒子系の注入材を用いることを考えている。

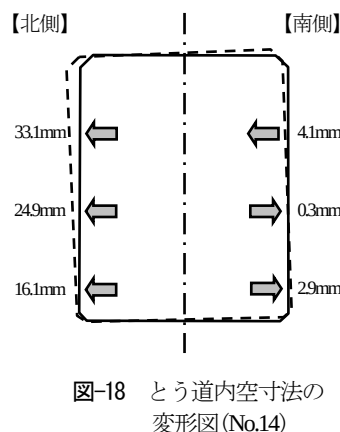
図-18 とう道内空寸法の変形図(No.14)

内空変形の測量結果(図-18参照)を極力反映した変形図(図-19参照、両側壁が北側へ倒れる平行四辺形を仮

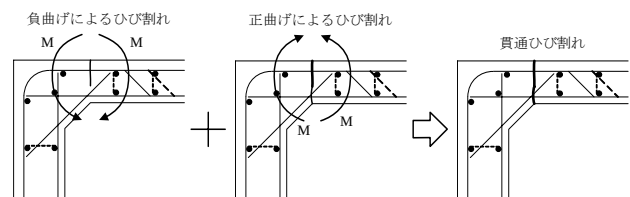
図-20 曲げひび割れの貫通概念図

ひび割れ発生原因となりうる事項を上述したが、どれも可能性としては低いものであった。ただし、各種調査で得られた事実から判断すると、今回判明したひび割れは、曲げによる貫通ひび割れである可能性が高いと考えられる。よって、とう道縦断方向に延長の長い連続したひび割れが特に上床版ハンチ付け根部に発生している事実を踏まえると、巨大な力がとう道に作用したことによって、正負に反転する曲げモーメントに伴うひび割れが途中でつながった可能性が高いと思われる。想定されるひび割れ発生メカニズムの概念図を図-20に示すが、これに該当する力としては、兵庫県南部地震による揺れ戻しによる影響を想定している。

以下は、鉄筋の発生応力に関するシナリオであるが、地震に伴う大きな荷重がとう道に作用したことによって、鉄筋には降伏応力付近まで発生応力が増加したものの破断までは至らず、その後地震の収束に伴い、主鉄筋の発生応力は応力～ひずみ関係でいう残留応力のレベルに収束し、現在に至っているものと推定される。
