公共地下施設の維持管理システム構築に関する研究

国土交通省 近畿地方整備局	野中砂男
京都大学	正会員 小山幸則
大阪工業大学	正会員 井上 晋
近畿建設協会	林 正一
地域 地盤 環境 研究所	正会員 山本浩司, ○譽田孝宏

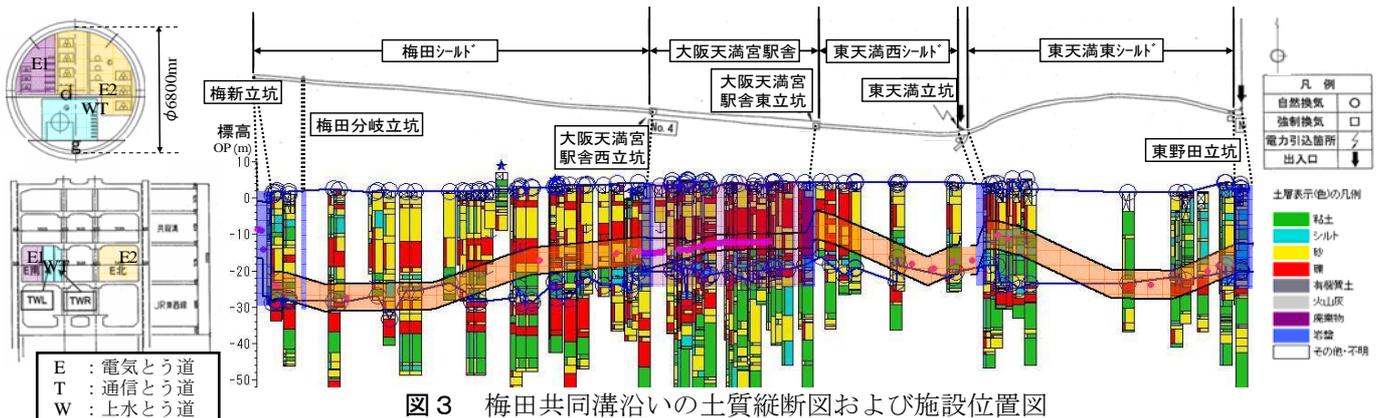
図3 梅田共同溝沿いの土質縦断図および施設位置図

図3に本共同溝沿いの土質縦断図および施設位置を示す。本共同溝は、上町台地北端の沖積平野に属しており、大川以東では主として沖積粘性土層(東大阪特有の鋭敏粘土層)に、大川以西では主として砂・礫層(天満砂堆)に円形トンネルが位置している。さらに大きな特徴として、駅舎部直下に上町断層変形部が存在していることと、駅舎西部に旧河川(現在は地下河川となって埋め戻されている)が位置することが挙げられる。

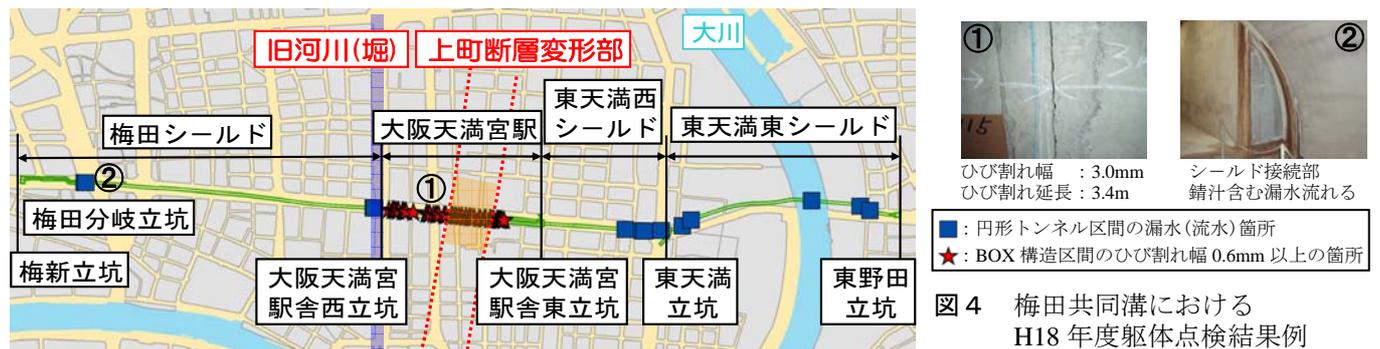
図4 梅田共同溝におけるH18年度躯体点検結果例

図4に躯体点検結果の一例を示す。円形トンネル区間は、全体的に損傷箇所が少なく、二次覆工に乾燥収縮によると思われるひび割れ(最大ひび割れ幅1mm程度)がある程度である。また、構造的に弱部となる立坑部との接合部を中心に遊離石灰や錆汁を有する漏水が発生していることが特徴的である。一方、駅舎部に属しているBOX構造区間には、施工時の乾燥収縮が原因と考えられる横断方向のひび割れ(最大ひび割れ幅3mm)が数多く発生している。これらは、外側の防水効果が発揮されて漏水を伴わないひび割れがほとんどであるが、一部、側壁から遊離石灰や錆汁を有する漏水が発生している箇所もある。また、深い立坑部(特殊部)は、1~2mm程度のひび割れ、構造変化部、各施設の引込部およびシールド接続部を中心に漏水が点在している。

平成14~18年度の点検情報から劇的な損傷進展は見られないが、経年的な漏水量の増減によりコンクリート部の中性化や鉄筋腐食が徐々に進行していると推測されるため、適切な時期に共同溝の保生・再生に向けた補修や補強が必要となる。また、地震発生時において弱部になる可能性が高い上町断層変形部や旧河川位置が既存文献調査結果^{1)~3)}より判定できたことから、この点についても補修の優先順位付けに反映できる。
