音響トモグラフィを用いた地盤構成の面的評価事例

大成建設株式会社関西支店
株式会社地域地盤環境研究所 正会員
J F E シビル株式会社

A Report of High Resolution Geological Survey by Acoustic Tomography

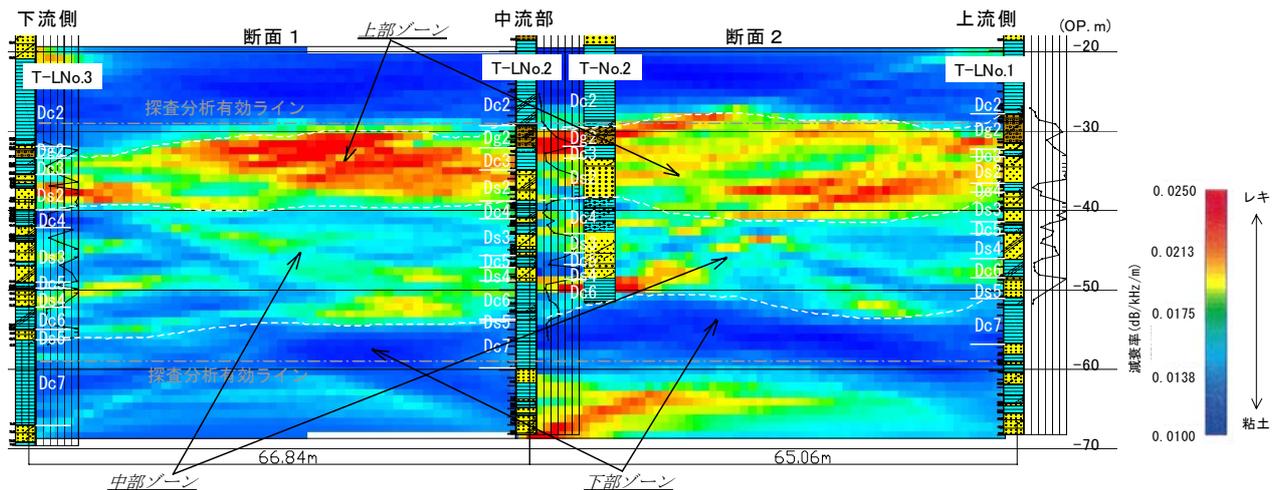
図-3 音響トモグラフィ探査結果 (減衰率分布図)

今回の探査は、図-1に示す断面1～8の8断面で実施した。このうち左岸護岸部(土留め壁・遮水壁造成ライン)の断面1～2における結果(減衰率分布図)を図-3に示す。全体的に見ると減衰率分布のカラーリングから、探査範囲上部のDc2層(濃い青)以深の地盤は3つのゾーン(上部、中部、下部)に分けられる。以下、各ゾーンについて述べる。

- ①上部ゾーン：減衰率の高い層(濃い赤～黄緑)が分布しており、柱状図と合わせてみるとDg2・Dc3・Ds2層の土層区分を表現しているものと考えられる。下流側では減衰率の高い礫～砂が多く見られ、上流側については礫分(赤)がやや少なく砂分(黄)が優勢である。
- ②中部ゾーン：主に上部ゾーンと比べて減衰率の低い層(黄緑～水色)が分布している。このゾーンの上端は、Dc4層の上端と考えることができる。Dc4層の上端ラインは、断面1ではほぼ水平であるが、断面2では中流から上流側に向かってやや下がり上流側では反り上がる傾向が見られるなど、ボーリング調査結果から推定される直線的なラインと異なる結果が得られた。柱状図と合わせてみるとDc4層～Ds5層が存在するが、各土層の減衰率に明確な差が見られず、その分布状況は不明瞭である。ボーリング調査結果によると、各層の層厚は概ね1～3mと薄く、粘性土層は砂質シルトや砂質粘土、砂質土層は粘土質砂やシルト質砂などから成る層である。
- ③下部ゾーン：全体的に中部ゾーンの直下に減衰率の低い層(濃い青～水色)が存在しており、中部ゾーンと区分することができる。柱状図と合わせてみるとDc7層に相当するものと考えられ、上端深度は柱状図と大きなズレは見られないものの計測孔間で変化しており、特に断面2では約3mの高低差がついていた。

音響トモグラフィ探査の結果、土質区分が明確な上部ゾーンの礫～砂層および下部ゾーンの均質で層厚の厚い粘性土層の区分ができ、左岸側工事で遮水層として検討されているDc4層とDc7層の上端深度分布が直線的でなく曲線に変化していることが確認できた。今後は、この結果を基にボーリング調査を追加し、遮水層の分布状況等を精度良く把握していく予定である。また、中部ゾーンについては、減衰率の差による詳細な土層区分が表現できていないなどの課題が残った。新技術である音響トモグラフィの今後の課題としては、微小な減衰率の差をフォーカスした解析など解析手法による精度向上の検討が必要と考えられる。最後に、本報告が今後の類似工事に対する一助になれば幸甚である。
