## 臨海地区の土地造成工事における盛土端部の計測管理

五洋建設 正会員 大月 一真, 伊藤 一典, 中野 梢  
 地域地盤環境研究所 正会員 ○譽田 孝宏, 稲垣 祐輔, 辻 貴博

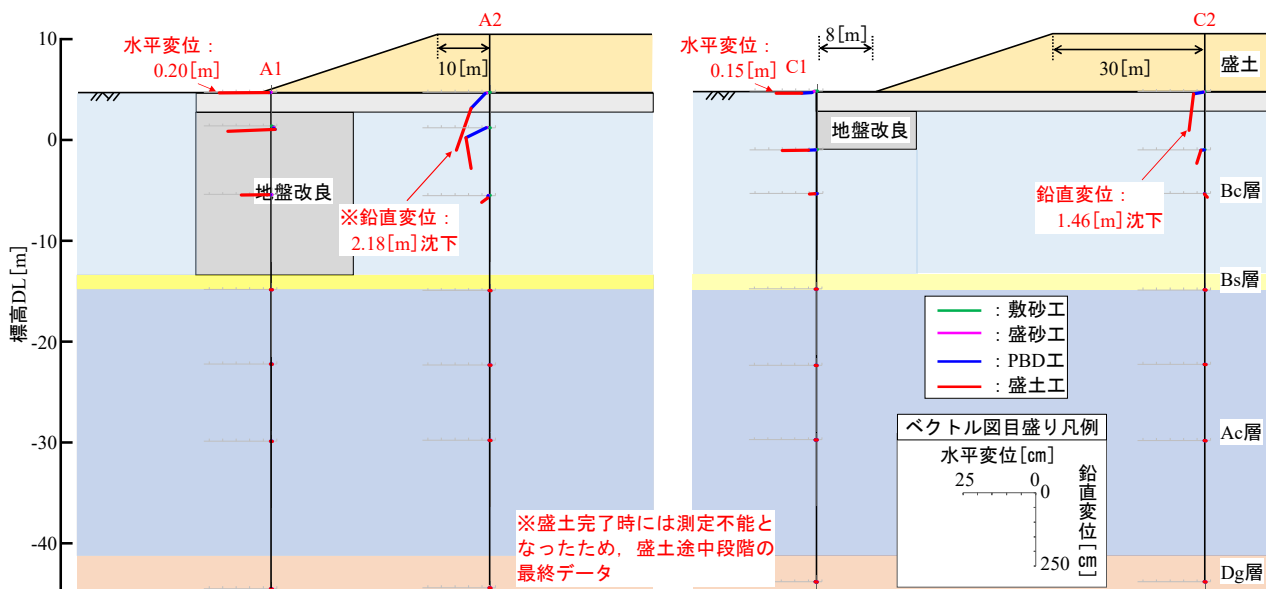
図-4 現場計測結果(左：A区画，右：C区画)

きな変位はなく、PBD工においてもA2で0.6[m]の沈下が発生する以外では変化が見られなかった。一方、盛土工では施工端部のA1とC1ではそれぞれ0.20[m]と0.15[m]の水平変位が発生し、内陸部のA2とC2ではそれぞれ2.18[m]と1.46[m]の沈下が発生した。つまり、施工端部では水平変位量の方が大きく発生しているのに対して、内側部では逆に沈下量の方が卓越する挙動を示した。また、施工端部における水平変位は、A1もC1でもBc層上部を中心に発生した。これは、内側部の沈下に伴って、盛土直下地盤が施工端部方向に押し出されて水平変位が発生し、過去に実施したPBDによる改良効果の違いによるものと考えられる。

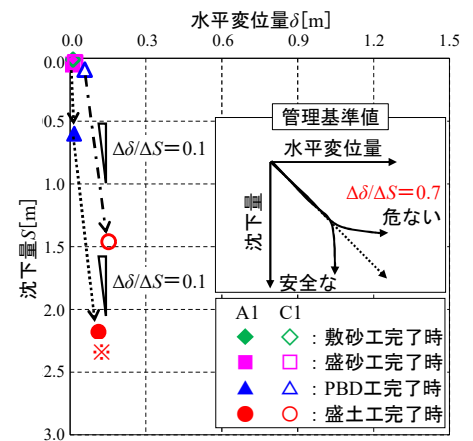
図-5 富永・橋本の方法に基づいた計測管理図

富永・橋本の方法に基づいた計測管理図を図-5に、松尾・川村の方法に基づいた計測管理図を図-6に示す。図-5からもわかるように、盛土に伴って沈下量と水平変位量の割合が急激に増加することなく、ほぼ一定の関係で沈下が卓越する結果となった。また、図-6では、敷砂工完了時～盛土完了時を通して管理基準線の内側にあり、施工進行に伴って水平変位量と沈下量の割合は徐々に低下する結果となった。以上のことから、いずれの計測管理においても安定した状態に収束し、管理基準値を超過するような側方流動等の兆候を示す挙動は確認できなかった。
