# トンネルの設計理論と実際

## — トンネル施工時の土圧測定とトンネル掘削による斜面崩壊事例 —

田村武<sup>1</sup>・橋本正<sup>2</sup>・張鋒<sup>3</sup>

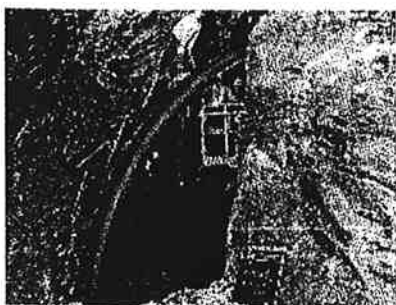
図-12 貫通後の坑口の様子

図-11に示すように、Aトンネルの当初設計では、すべり抑止力として効果のある抱き擁壁と人工地山による押さえ盛土を設計していた。しかし実際の施工では、岩質が比較的に良好で偏圧はないと判断し、押さえ盛土を施工しなかった。図-12には貫通後の坑口の様子を示す。

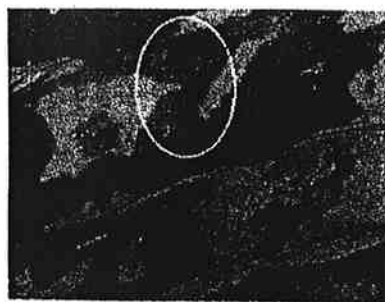
(a) 坑口近くの吹付けのクラック

トンネルの変形状況は、図-10に示すNo.514~517トンネル支保天端およびトンネル支保に2~3mのクラックが発生した。また、No.517トンネル支保のロックボルトプレートが破損した。図-13(a)に坑口近くの吹付けのクラック、図-13(b)に坑口付近のロックボルトの抜け落ち状況を示す。さらに、図-14に崩壊土砂の除去後に観察した支保工の変形の状況を示し、図-15に考えられる支保工変形のメカニズムを示す。

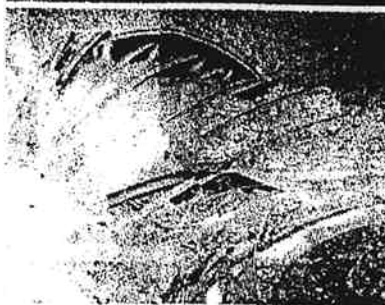
図-14 鋼製支保工の変形状況
