# 漏水を伴う縦断方向のひび割れに対する 地下構造物の耐力評価

旧河川沿いの扇状地を横断する形で構築された通信用矩形とう道において、上床版ハンチ付け根部に連続して発生しているひび割れから漏水が確認された。とう道構内から背面地山側までひび割れが貫通している可能性があることから、とう道本体構造物としての耐力低下が懸念される。また、ひび割れ長さやひび割れ幅の進展状況によっては、とう道の耐用年数の短縮も危惧される。ここでは、とう道の耐力評価をおこなうため、ひび割れの形状や本体コンクリートの性状などについて精密点検を実施し、ひび割れの進展予測を含むとう道の安全性を評価した。それらの結果に基づいて、とう道の保生、再生に向けた対応案について検討した。

## DURABILITY EVALUATION FOR UNDERGROUND CONSTRUCTION WITH LONGITUDINAL LEAKAGE CRACKS

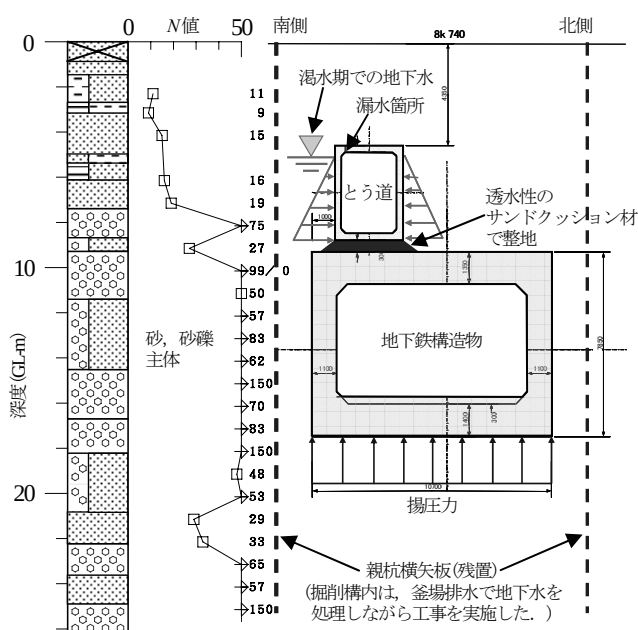
図-2 とう道と地下鉄構造物の横断方向位置関係

対象となるとう道が位置するエリアを図-1に示す。とう道は、30年前の1979年(昭和54年)に当時の電電公社近畿電気通信局土木工事が設計し、図-2に示すように神戸市交通局に施工を委託して、神戸市営地下鉄西神山手線の構造物上部に構築した。本とう道は、兵庫県南部地震を経験しており、平成11年度、14年度、19年度

の定期点検において、とう道縦断方向に対して延長約150 mの連続したひび割れを確認した。ひび割れの進行程度を確認するため、2007年(平成19年)9月～2008年(平成20年)9月の1年間に追跡調査を実施した結果、上床版ハンチ付け根を中心に、漏水を伴うひび割れが進行していることを確認した。

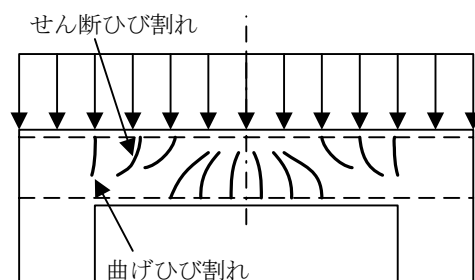
図-8 ラーメン梁に通常みられるひび割れの進展例<sup>5)</sup>に加筆

上床版に作用する荷重を考えると、予想されるひび割れは図-8のような進展状況が一般的であることから、本ひび割れは、途中から斜め方向に傾斜する特性を有するせん断ひび割れではなく、まっすぐ進展する特性を有する曲げひび割れであることが考えられる。

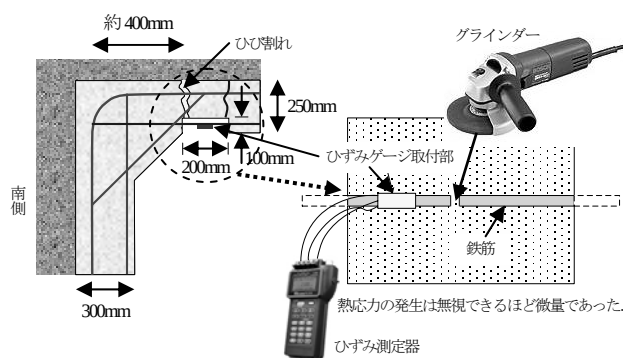
図-10 主鉄筋の実応力測定概念図

ひび割れ部を横断する主鉄筋に発生している実応力を把握することを目的に、鉄筋応力解放法<sup>8)</sup>を用いて実応力を測定した。本方法は、図-10に示すようにひび割れ周辺部のコンクリートを慎重に破碎し、ひび割れを横断する主鉄筋にひずみゲージを3箇所貼り付けた後に同鉄筋をグラインダーで切断し、その際に計測したひずみ量の変動から切断前の鉄筋実応力を測定する方法である。測定の結果を図-11に示すが、3箇所の計測値にバラツキが見られたものの、最大鉄筋発生応力は108.6 N/mm<sup>2</sup>(引張応力)であった。初期応力計算では、該当部分では圧縮応力が発生していることから、応力状態は逆転している。ただし、鉄筋の長期許容応力度は160 N/mm<sup>2</sup>であることから、現状では、降伏点を越えるような大きな応力が、このひび割れ部に作用していないことが判明した。

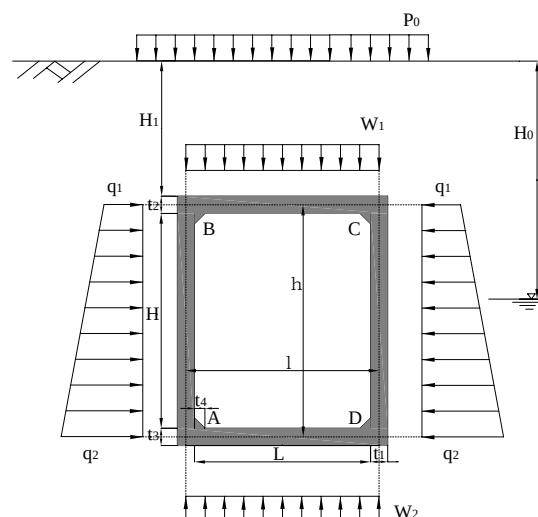
図-15 とう道の諸元

本とう道については、NTTの標準実施法に基づいた標準断面を採用していたことから、ここでは判明している条件を極力採用して、初期応力状態の再現をおこなった。とう道の諸元を図-15に、得られた断面力図を図-16に、応力度照査結果を表-7に示す。なお、とう道の土被り厚は4.5mと薄いことから、自動車荷重 T-20(衝撃の影響を含む)に基づいた路面交通荷重を設定した。

コンクリートの曲げ圧縮応力、鉄筋の引張および圧縮応力、せん断応力について、すべて許容応力度内に収まる結果が得られた。なお、上床版ハンチ付け根部の内側鉄筋発生応力は、約30 N/mm<sup>2</sup>(圧縮応力)となるのに対して実応力は109 N/mm<sup>2</sup>(引張応力)となっており、応力状態が逆転していることが明らかになった。

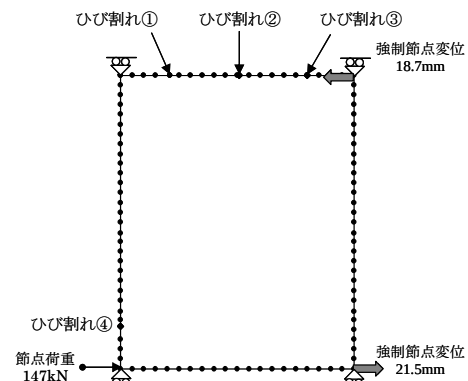
図-17 フレーム解析モデルと境界条件

解析モデルを図-17に示す。ひび割れについては、実際にひび割れが発生している3箇所に対して、ひび割れ

定)になるよう、境界条件と荷重条件を図-17のように設定してフレーム解析を実施し、各ひび割れ部に発生する断面力を算出した。この結果を仮想設計で得られた初期断面力に加算し、各ケースでひび割れ部の主鉄筋に発生する応力を算出して応力度照査をおこなった。さらに、3ケースの検討結果に基づいて、内側主鉄筋に発生する応力が実応力  $108.6 \text{ N/mm}^2$  に近似するよう、ひび割れ部の剛性をトライアルアンドエラーで変化させて計算することにより、現状における耐力再評価をおこなった。

幅0.2 mmの要素を作成し、その部分の梁剛性を「100%有効」「50%有効」「20%有効」の3パターンについてケーススタディーをおこなった。有効率については、0%は完全に剥離した状態を想定しており、100%はひび割れがない状態を想定している。よって、その他の有効率については、ひび割れが背面地山側まで貫通している場合でも、ひび割れ部において、ある程度摩擦を有しながら面接触していることを想定している。

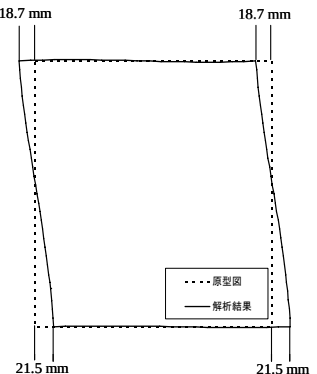
図-19 フレーム解析用の内空変形

内空変形の測量結果(図-18参照)を極力反映した変形図(図-19参照、両側壁が北側へ倒れる平行四辺形を仮

応力度照査の結果を表-8 に示す。内側鉄筋に発生する応力を実応力に近似させたCase 4 について、外側および内側鉄筋の両方に引張応力が発生する結果になったが、これらは長期許容応力度内に収まる結果になった。また、Case 4 で得られたせん断力については、せん断伝達耐力よりも小さいことを確認している。
