地下建設工事においてトラブルが発生しやすい 地盤の特性と対応技術

1. 講座を始めるにあたって

橋 本 正 (はしもと ただし)
株式会社 地盤 環境 研究所 所長

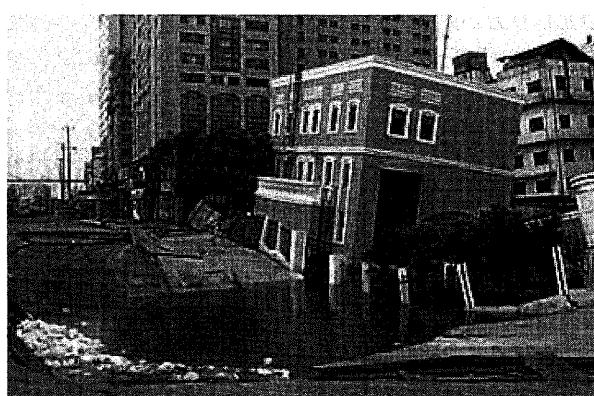
写真一1 上海地下鉄4号線トンネル陥没事例¹⁾

このように地下建設工事において近年に見られるトラブル事例は、均等係数の小さい細砂や大礫などの限定された地盤で発生することが多い。このようなトラブルが発生しやすい地盤をトラブルサム地盤と言うこととする。この傾向は、関西だけではなく、日本でも名古屋や東京などの低平地にできた大都市や、東南アジアや中国、台湾の沿岸部又はオランダのデルタ地帯などの類似した地盤特性を有する都市においても同様に見られる。写真一1は、中国上海で発生したトンネル陥没により、トンネル付近の土砂が流出して地上建築物の倒壊などが発生した事例¹⁾を示している。
