地形改変と液状化発生の関係 その2 ー旧河道における土質特性ー

Relationship between Landform transformation and liquefaction Part 2 - Soil Characteristics in the old river channels - Junichi Nagaya¹, Akihiko Oshima², Naoko Kitada³, Seiji Suwa⁴, Eiichi Isono⁵, Yuutatsu Nomaki⁶, Mari Kasugai⁷ (¹Geo-Research Institute Co.,Ltd., ²Osaka Metropolitan University, ³Geo-Research Institute, ⁴Geo Office SUWA, ⁵Morikawasakusen Co.,Ltd., ⁶Oyo Corporation, ⁷ex-Geo-Research Institute Co.,Ltd)

KEY WORDS : Landform transformation, Liquefaction, Old river channels, Grain size distribution

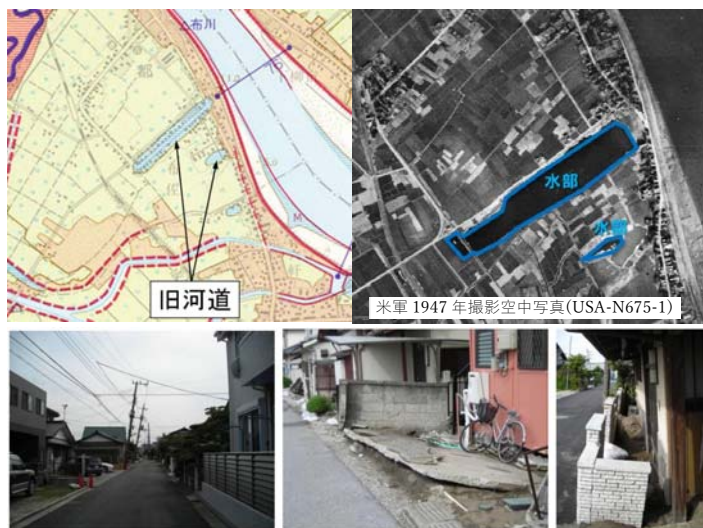
東北地方太平洋沖地震の際に千葉県我孫子市のJR 成田線布佐駅周辺で液状化現象が認められ、噴砂や電柱・ブロック塀・家屋の傾動・沈下、地波現象（道路の波打ち）等の被害が生じた。顕著な液状化現象は限定した範囲で出現しており、治水地形分類図を見ると、旧河道の沼を埋立てた土地であることがわかる。また、1947年撮影の米軍空中写真(USA-M675-1)を見ると北東-南西方向に延びる細い水部が存在しており、液状化が激しかった箇所が、その細長い水部の箇所と一致している。

図-1 東北地方太平洋沖地震における液状化事例
(千葉県我孫子市布佐 利根川旧河道)

図-1、図-2 に東北地方太平洋沖地震において利根川流域の旧河道で発生した液状化事例を示す。

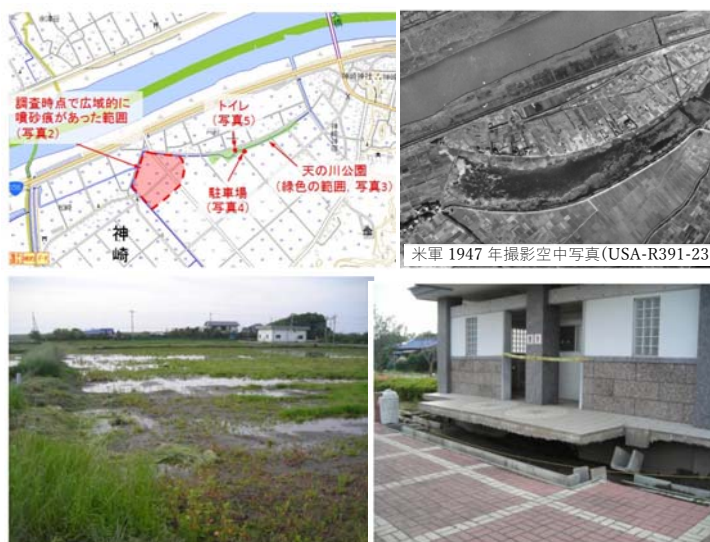
千葉県神崎町の松田から神崎神宿にかけては、利根川の旧河道を埋めた土地であり、東北地方太平洋沖地震の際に液状化による大量の噴砂があり、その痕跡が残されていた。また、公園の駐車場では激しい亀裂やうねりが存在し、トイレなどの構造物は50 cm以上も抜け上がっていた。この液状化が発生した箇所は、明治10年代の迅速測図では、利根川の本流となっている。その後の河川改修で閉鎖された水部として残されたが、1947年撮影の米軍写真(USA-R391-23)では、旧河川が

図-2 東北地方太平洋沖地震における液状化事例
(千葉県神崎町 利根川旧河道)

封鎖され水部が干上がっていき、1961年撮影の空中写真では、旧河道が埋め尽くされて水田になっていることが確認できる。

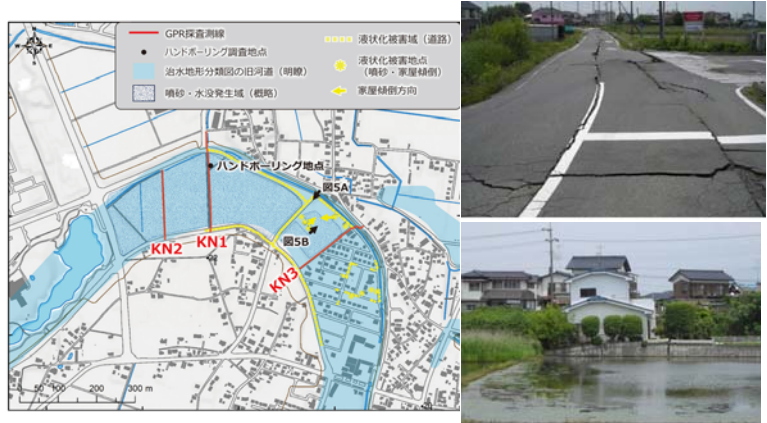
東北地方太平洋沖地震において茨城県下妻市から常総市にかけてを流下する鬼怒川下流域で、旧河道域やその縁辺部で液状化が発生し、縁辺道路の破損、水田の噴砂および水没、造成盛土宅地における地盤沈下や家屋の傾動・沈み込みおよび噴砂などが発生した。この旧河道は1935年(昭和10年)に完了した河川改修工事により形成されたものであり、旧河面とその兩岸の自然堤防面とは3~4m程度の比高差があり、現地形でも旧河道の形状が明瞭である。

図-3 東北地方太平洋沖地震における液状化事例 (茨城県下妻市 鬼怒川旧河道)

図-3 に東北地方太平洋沖地震において茨城県下妻市において発生した液状化事例を示す。

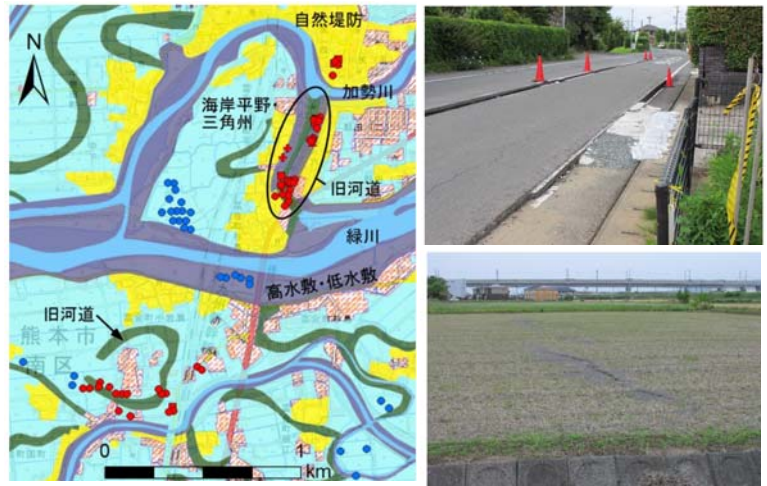
この地域では、熊本地震の際に液状化により噴砂とその周囲の地盤変状、建築物の不同沈下等が発生した。この液状化域は、昭和初期の加瀬川改修で廃川となった旧河道が昭和20年代後期に埋立てられた領域である。

図-4 熊本地震における液状化事例 (熊本市富合町杉島 加瀬川旧河道)

図-4 に南区川尻、富合町杉島の加瀬川旧河道を埋立てた領域における液状化発生事例を示す。

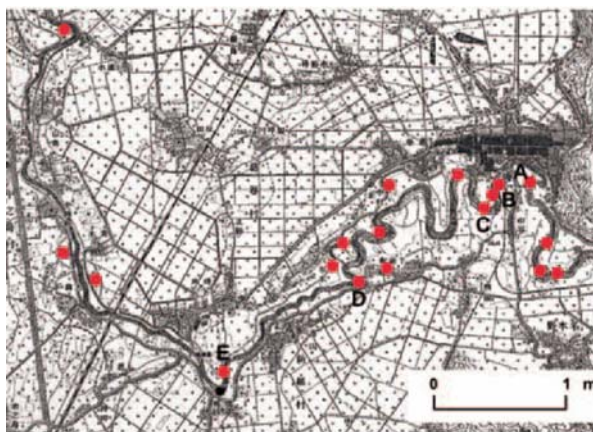
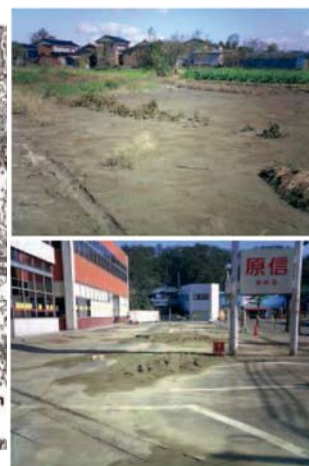
図-6の左図は、見附市の刈谷田川周辺における1931年(昭和6年)の地形図に液状化が確認された地点を(●)で示されている。見附市において液状化が確認された地点は、すべてこの時代の刈谷田川の流路およびこれに隣接する自然堤

防上で発生している。現在の刈谷田川の流路は昭和 10 年代には既に開削されており、現在の流路と切り離された旧河道は、1960 年代には沼地の状態で残っており、1970 年頃に畑の土で埋立てられたとのことである。

図-6 新潟中越沖地震における液状化事例（見附市刈谷田川）

新潟中越沖地震において信濃川およびその支流の旧河道、自然堤防、蛇行州などで液状化が発生している。その一例として図-6に見附市の刈谷田川周辺における液状化事例を示す。

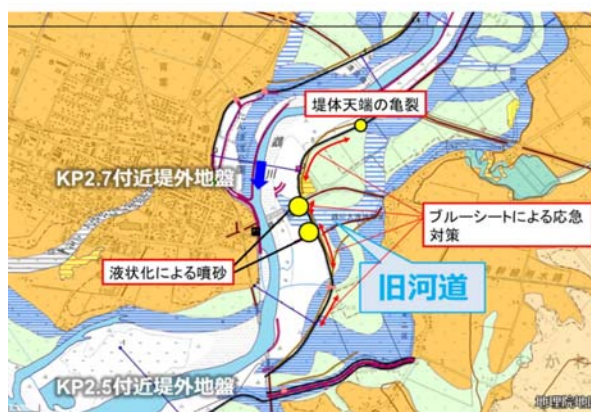
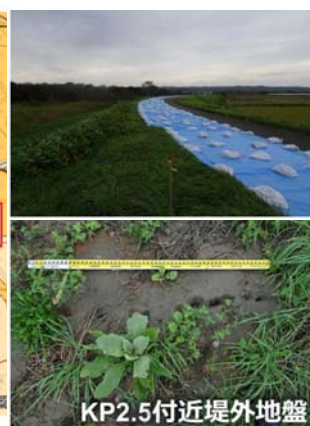
図-7 に北海道胆振東部地震におけるむかわ町の鶴川での液状化による堤体被災事例を示す。むかわ町では鶴川の堤防が広範囲に亘り、被災した。堤防被災箇所では、側帯盛土と本堤との境界部での亀裂や左岸堤体天端の中央部や法面部の舗装などに亀裂が発生していた。また、左岸の旧河道上の堤外地盤では、液状化による噴砂が確認された。

図-7 北海道胆振東部地震における液状化事例（むかわ町 鶴川）

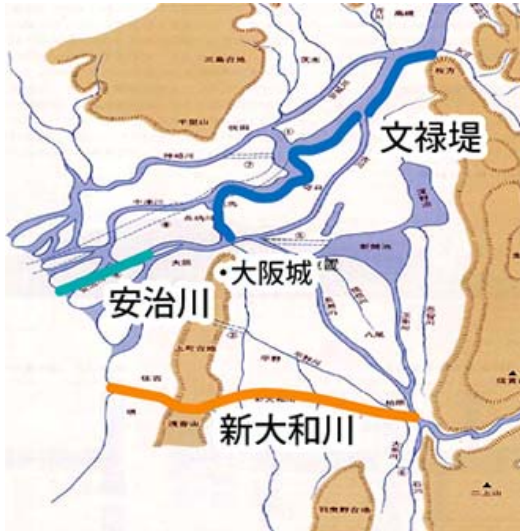
図-8 近世における大阪平野の河川改修

安治川開削の後、1704年、大和川は、河内国今米村の庄屋・中甚兵衛らの長年にわたる幕府への訴えが実り、付け替えが行われた。大和川の付け替え工事は、約8ヵ月の短期間で完了し、これにより淀川から大和川が切り離され大阪平野の洪水被害は減少した。図-8に近世における大阪平野の河川改修を示す。

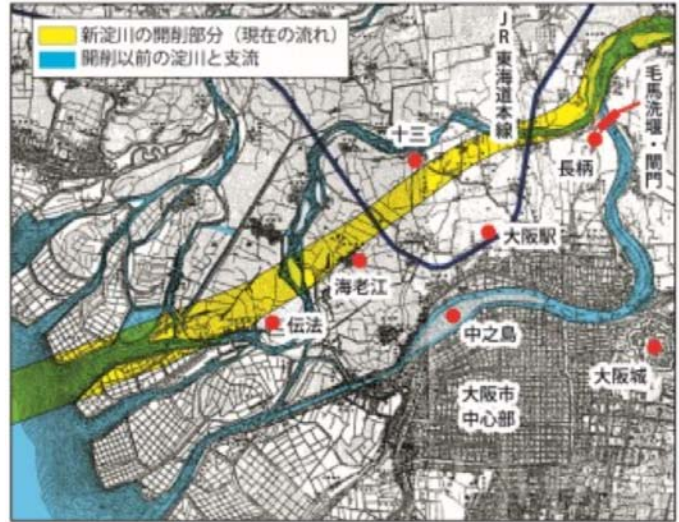
明治 18 年 (1885 年), 淀川で未曾有の大洪水が発生し, 堤防は次々に決壊し, 大阪市内の大半が浸水する大水害となった。これを契機に, 近代治水工事のさきがけといえる淀川改良工事が始まった。改良前の淀川は, 川幅が狭く蛇行しており, また, 低平地である大阪の街の中心部を流れていたため, いったん洪水が起こるとその被害は甚大であった。そこで, 町の中心部から離れた北側に新しい放水路を開削し, 川幅を大きく広げて, 大雨の時に大量の水を直接的に素早く海に流せるよう, 守口から大阪湾までの約 16km の「新淀川」を作り上げ, 大阪の街の中心部は洪水の被害が起こりにくくなった。

図-9 明治時代以降における淀川の河川改修

図-9 に明治時代以降における淀川の河川改修を示す。

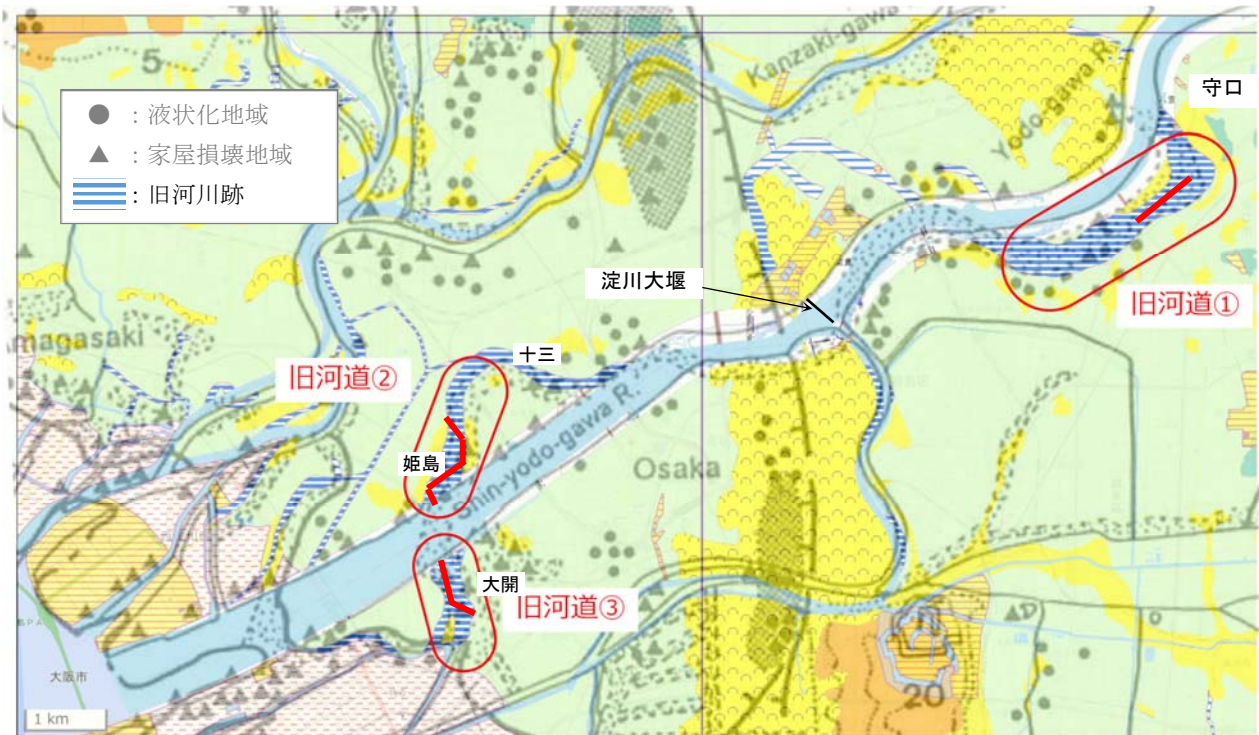
兵庫県南部地震における液状化被害は, 文献 7) などに報告されており, 大阪周辺地域の液状化発生箇所の分布が示されている。図-10 は, 文献 7) で報告されている液状化発生分布と大阪地域における地水分類図を重ね合わせたものである。淀川は明治 18 年の大洪水後の河川改修により, かつて蛇行した河川であった守口から淀川大堰までの右岸および左岸, 十三~姫島付近の右岸, 大開付近の左岸が埋立てられて, 現在では旧河道となっている。図-10 に示された文

図-10 兵庫県南部地震における液状化被害分布と地水分類図

献 7)による液状化被害箇所(図中の●および▲)の分布位置は、淀川の旧河道付近に多く分布していることが分かる。但し、旧河道位置および液状化被害箇所のプロット位置の精度にも依ると思われるが、液状化被害箇所は旧河道付近ではあるが、旧河道上ではない部分もある。

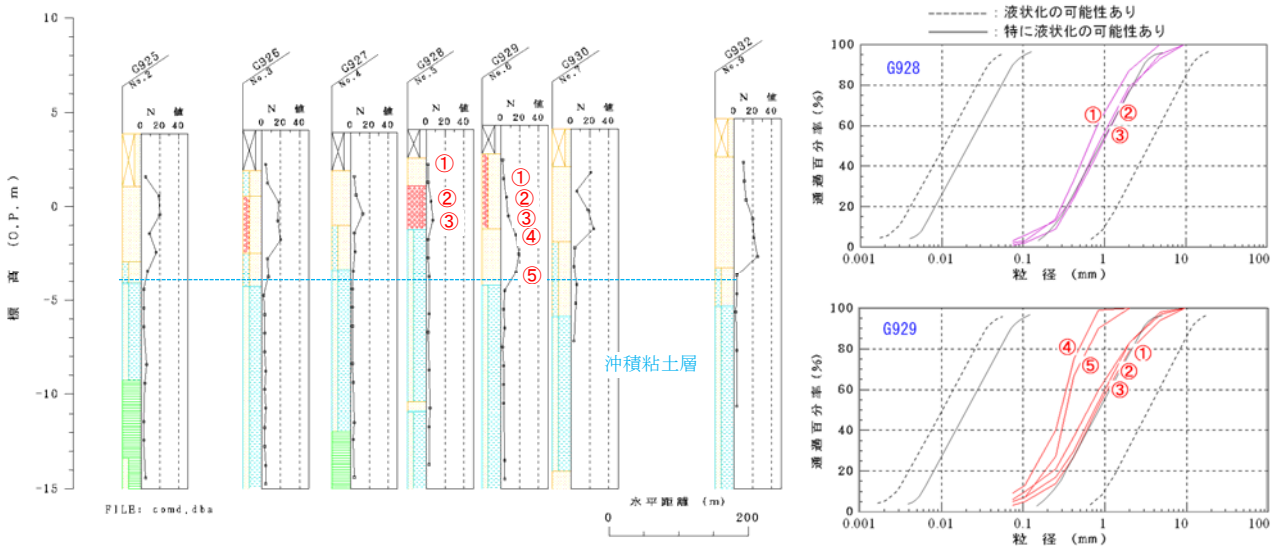
図-11~図-13に図-10に示す旧河道①~③における土質縦断面図と粒度分布を示す。いずれの旧河道においても縄文海進時の海面下であった時代に堆積した沖積粘土層(Ac層)があり、Ac層の上面は旧河道①ではOP-4m程度(GL-8m程度)、旧河道②, ③はOP-7m程度(GL-8~10m)に位置し、Ac層の下端深度は、OP-15m以深(GL-20m以深)である。液状化対象深度がGL-20m以浅で、Ac層で液状化が発生しないとすると、この地域における主な液状化の対象となる土層は、地表からAc層上面までの土層である。旧河川部の地表からAc層上面までには、海退とともに陸化する過程で堆積した土砂、陸化により形成された河川の河床に堆積した土砂、明治時代の河川改修により埋立てられた土砂から成っていると考えられるが、今回実施した調査で得られたボーリングデータや粒度試験などの土質試験結果等からその判別をすることは困難である。しかし、いずれの旧河道においても地表からAc層上面までには細砂・中砂が主体でN値が10前後の緩い砂質土で液状化しやすい土が堆積している割合が多いと言える。これは今回の調査対象とした守口から下流の旧河道のような平野部における比較的流れの遅い河川では細砂・中砂の液状化し易い砂質土が堆積すること、一概には言えないが、河川改修において河川の埋立に用いられる土は、粘土や礫質土よりも砂質土を用いることが多いことなどが要因であると推察される。

図-11 旧河道①(守口付近の淀川左岸)における土質縦断面図と粒度分布

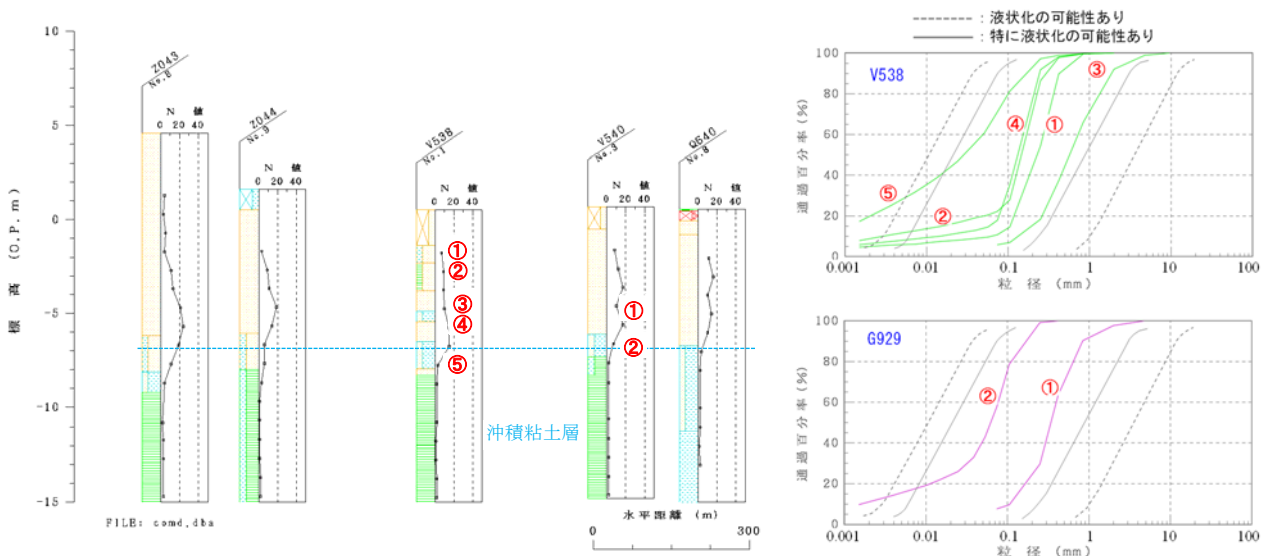
図-12 旧河道②(十三~姫島付近の淀川右岸)における土質縦断面図と粒度分布

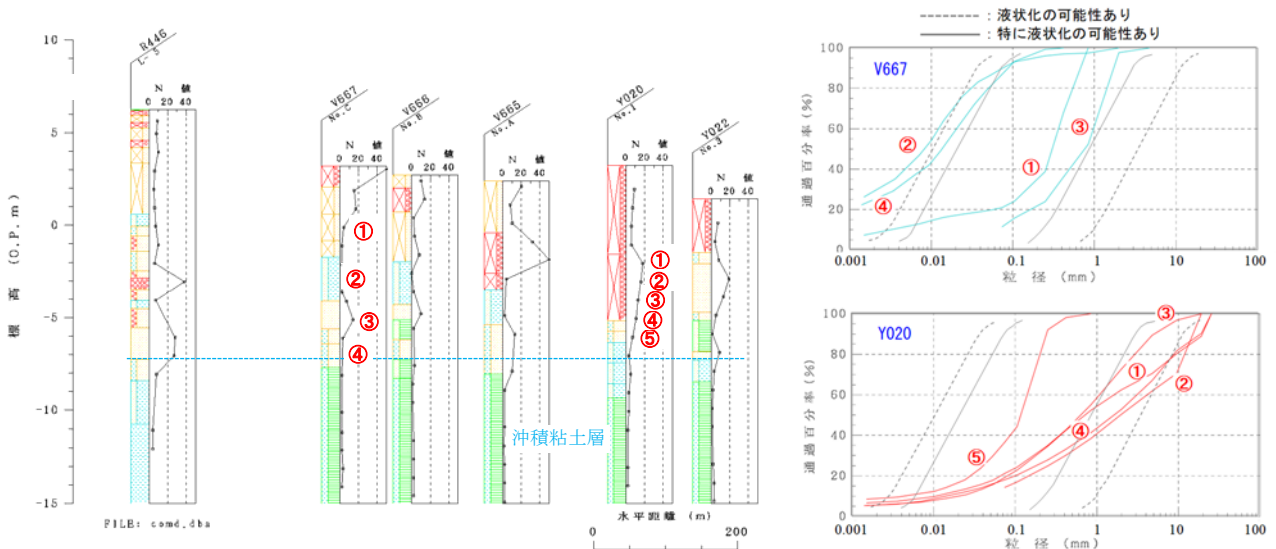
図-13 旧河道③（大開付近の淀川左岸）における土質縦断図と粒度分布
